Situatie van het schilderwerk, afhankelijk van de bestaande situatie worden er drie verschillende systemen beschreven

WERKOMSCHRIJVING PERMALINE SILICON BRILLANT 4SO

Zeer duurzame hoogglans aflak
voor 4 seizoenenonderhoud

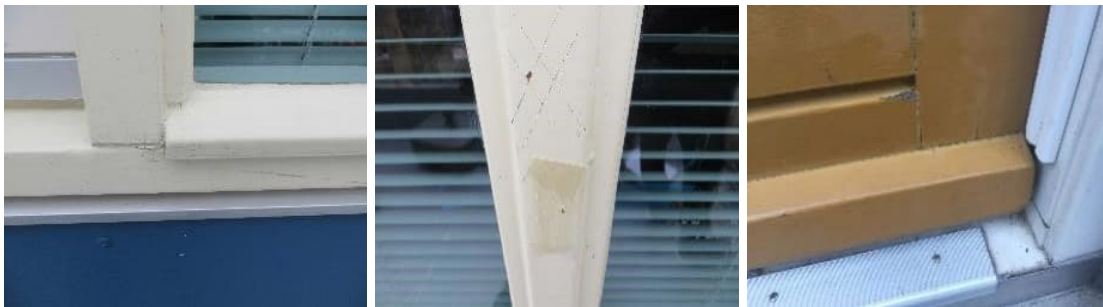
Het bestaande schilderwerk is > 90% intact. Minimaal kale delen, plaatselijk barst- en scheurvorming.

Lichte mate van verpoederen, glansverlies en verkleuren.

De ondergrond vertoont lichte schade als enkele openstaande verbindingen, zeer geringe hout-aantasting en beglazingsvoegen zijn incidenteel niet meer intact.

Foto 1: Lichte verschade bij verbindingen en kitvoegen.

Foto 2: Hechting van verfsysteem is redelijk tot goed.

Foto 3: Lichte barst en scheurvorming bij randen en liggende delen van kozijnen. Licht verkleuren verfsysteem.

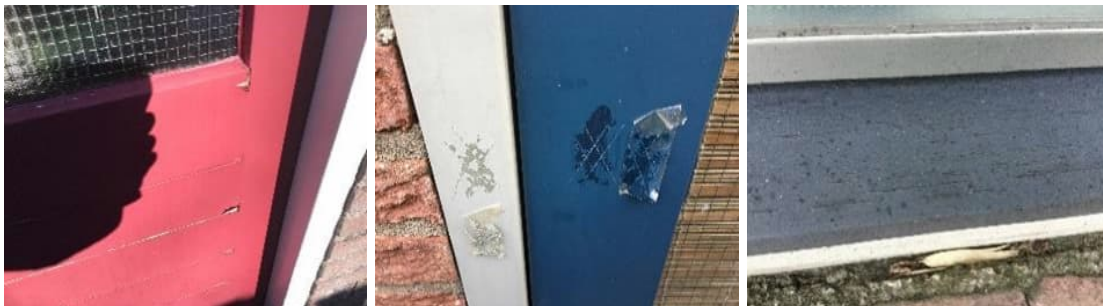
Het bestaande schilderwerk is tussen 50 – 90% intact. Plaatselijk tot regelmatig kale delen en barst- en scheurvorming.

Verpoederen, glansverlies en verkleuren van verfsysteem.

De ondergrond vertoont middelzware schade als openstaande verbindingen, houtaantasting en beglazingsvoegen zijn plaatselijk slecht.

Foto 1: Aflabbering en sterke verpoedering. Deur met zwaardere kleur sterk verkleurd .

Foto 2: Regelmatig voorkomend Intercoat onthechting.

Foto 3: Scheurvorming op liggende delen en eerste 15 cm van stijlen. Sterke verkleuring en verpoedering.

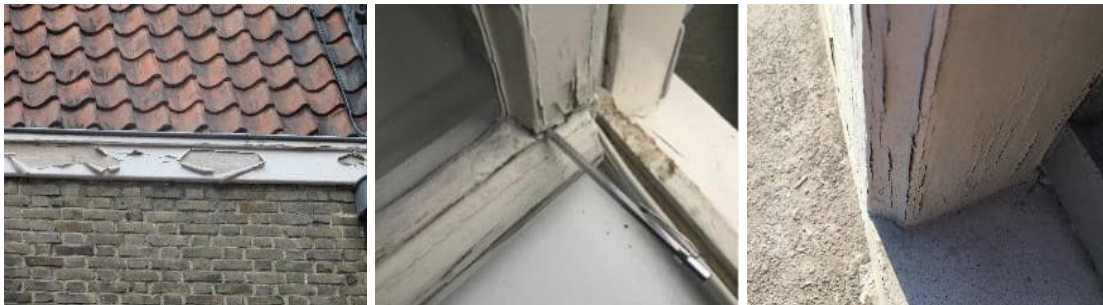
Het bestaande schilderwerk is minder dan 50% intact en vertoont structureel barst- en scheurvorming op onderdorpels en stijlen.

Sterke mate van verpoederen, glansverlies en verkleuren van verfsysteem.

De ondergrond vertoont meer houtaantasting, openstaande verbindingen en beglazingsvoegen zijn plaatselijk slecht. Hechting is over het algemeen slecht.

Foto 1: Barst- en scheurvorming en verweerd hout. Schilderwerk slechte staat. Veel afbladderen.

Foto 2: Houtrot in verbindingen en verf- en beglazingsstelsel met veel gebreken.

Foto 3: Kozijnen met sterke barst- en scheurvorming onthechting van totale verfsysteem regelmatig voorkomend.
