Situatie van het schilderwerk,  
Afhankelijk van de bestaande  
situatie worden er drie verschillende  
systemen beschreven

## WERKOMSCHRIJVING STELFLOOR DECOR ACRYL 1K

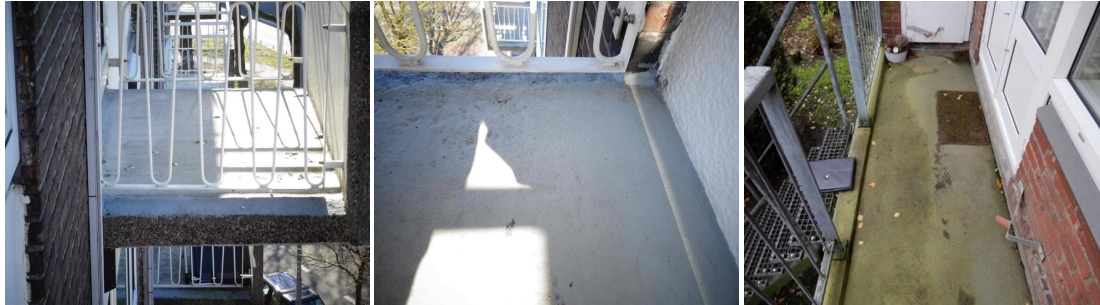
Het bestaande schilderwerk is > 90% intact. Geen kale delen, Lichte vervuiling. Coating is op de loopbanen licht doorgesleten.

Foto 1: Coating intact, lichte vervuiling  
Foto 2: Coating is enigszins gesleten, redelijke vervuiling.  
Foto 3: Balkon zonder vloercoating, mos-en alg aangroei.

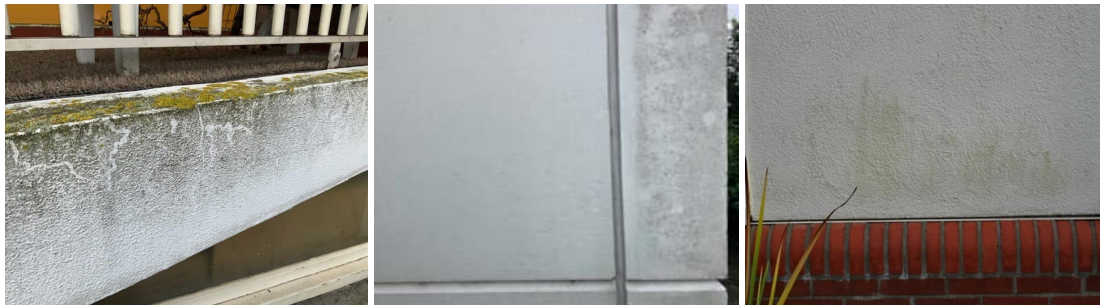
Het bestaande schilderwerk tussen 50 – 90% intact. Plaatselijk tot regelmatig kale delen. Verpoederen, glansverlies en verkleuren van verfsysteem. De ondergrond behoorlijk vervuild en vertoont middelzware schade.

Foto 1: Diktekanen met veel mos-en alg vervuiling, verfsysteem heeft plaatselijk schade.  
Foto 2: Muurverflaag met structuur intact. Vervuiling.  
Foto 3: Algen aangroei, muurverflaag verder intact.

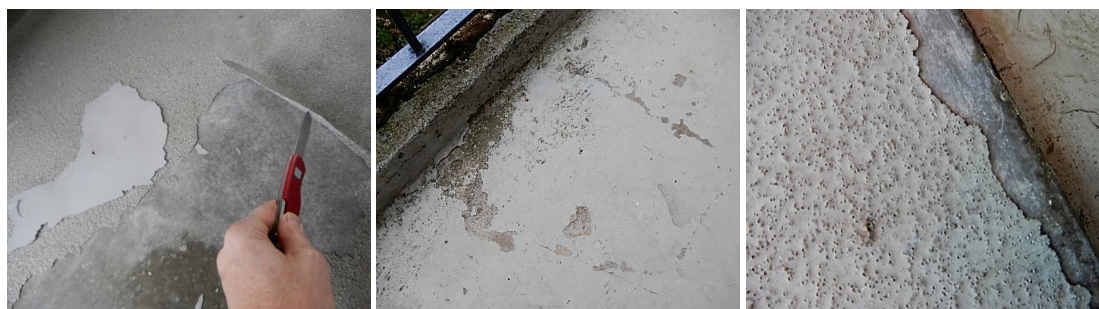
het bestaande schilderwerk < 50% intact en vertoont regelmatig zeer grote mate van vervuiling, verpoederen, glansverlies en verkleuren van verfsysteem. Hechting is over het algemeen matig tot zeer slecht.

Foto 1: Volledige onthechting van de ingezande toplagen.

Foto 2: Plaatselijke onthechting van het verfsysteem. Vervuiling opstaande rand.

Foto 3: Onthechting, doorsgesleten toplagen, losliggend instrooizand.
